Résidence Le Clos des Bruyères

Poissy (78)

167 logements

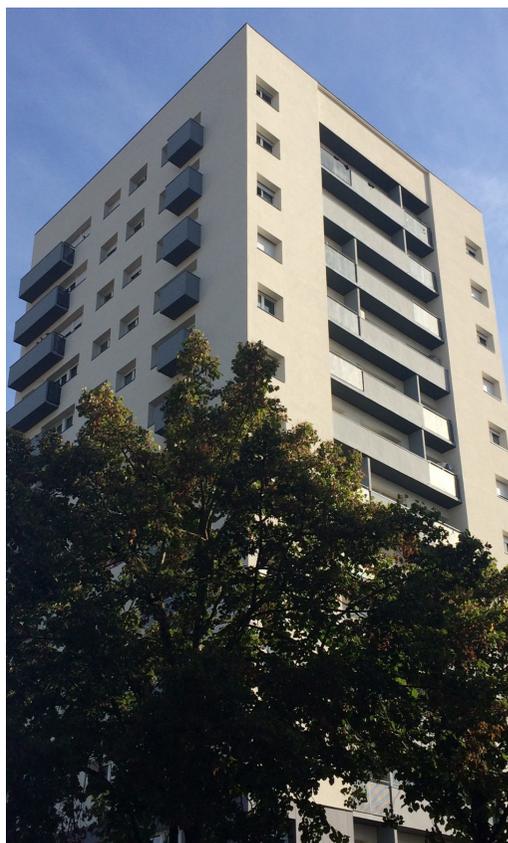
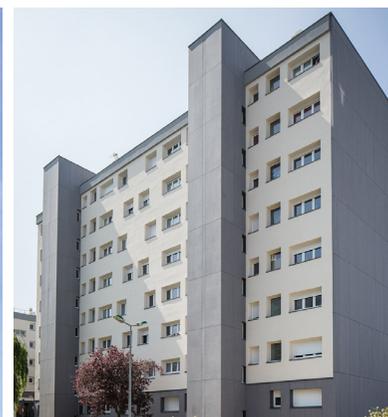
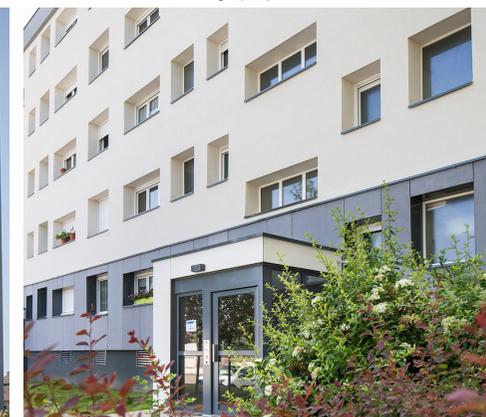
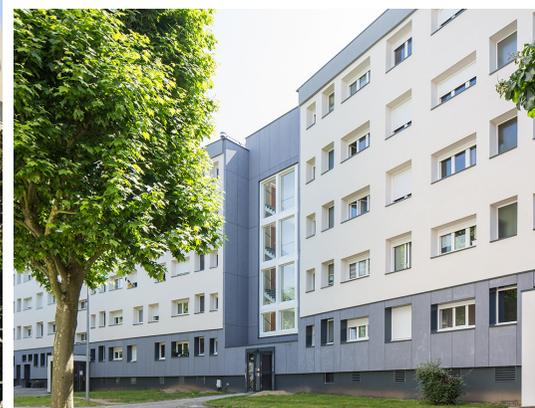
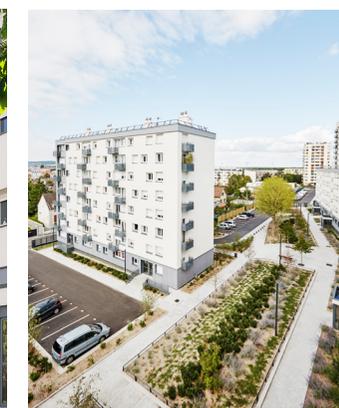
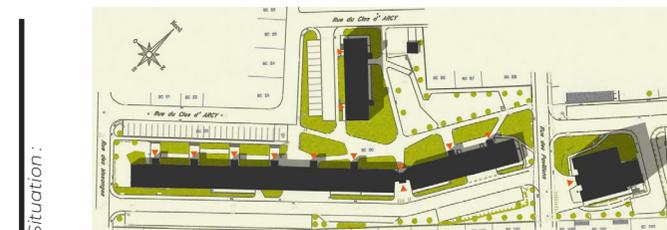
Les travaux de réhabilitation consistaient à l'habillage des trois bâtiments par de l'isolation thermique extérieur recouverte de différents matériaux. Le principe était de trouver un dialogue entre ces différents bâtiments tout en les distinguant dans la composition des façades et permettant ainsi d'exposer leurs qualités architecturales.

Bardage sur isolant panneaux béton gris type Vetisol ELITE ou équivalent.
Enduit mince sur isolant RAL 9010
Peinture sur garde-corps balcons et saillis RAL 7009
Garde-corps en aluminium perforé

Tous les halls sont retravaillés pour faciliter l'accès des différents bâtiments, accroître leur sécurité et permettre la création de sas thermiques.
Le bâtiment A voit ses entrées extérieures repensées et agrandies.
Le bâtiment B reçoit des casquettes en béton au-dessus des marches d'entrées.
Le bâtiment C voit son perron agrandie et ses marches sécurisées.
