# Résidence La Fayette

## Bailly Romainvilliers (77)

### 100 logements

#### CONTEXTE DE L'OPERATION /

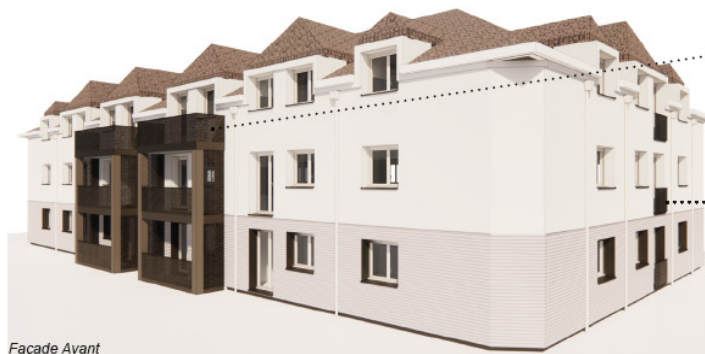
Façade Avant

Traitement du socle en RDC bardage VETISOL Texture Linéal Teinte pierre  
 Mise en oeuvre d'un enduit RAL 9001 au R+1 R+2 / Mise en peinture des poteaux de balcons et soubassement RAL 7013  
 Remplacement des garde-corps en tôle perforée type DAMPERE Cade + habillage des nez de dalle RAL 7013  
 Mise en place d'appuis en aluminium sur l'ensemble des menuiseries et d'encadrement en acier laqué uniquement au RDC RAL 7013

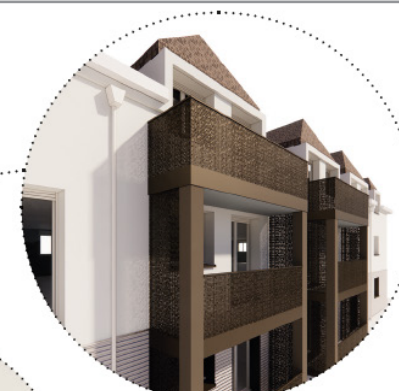
BALCONS

Garde-corps + habillage des nez de dalle  
 Mise en peinture epoxy des sols balcons  
 Mise en peinture des poteaux

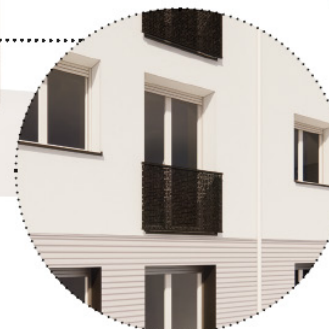
GARDE-CORPS SUR PORTE-FENÊTRES  
 Garde-corps en applique

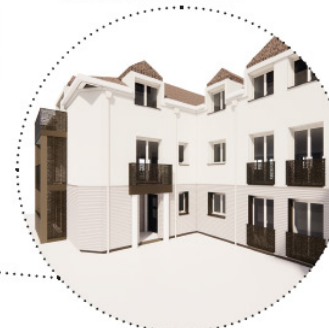
ENTRÉE

Garde-corps + habillage des nez de dalle
